## **AÇÃO TRABALHISTA - RITO ORDINÁRIO** **ATOrd 0010901-83.2017.5.03.0111**

<b>LAUDO DE AVALIAÇÃO</b>	<b>Setembro/2017</b>
---------------------------	----------------------

<b>IMÓVEL</b>	<b>FAZENDA MOCAMBO</b>
<b>PROPRIETÁRIO</b>	<b>INTEGRAL ENGENHARIA LTDA.</b>
<b>LOCALIZAÇÃO</b>	<b>ESTRADA VÁRZEA DA PALMA/BARRA DO GUAICUÍ, KM 40 ZONA RURAL - VÁRZEA DA PALMA – MG</b>
<b>ÁREA</b>	<b>4.659,1617 ha</b>

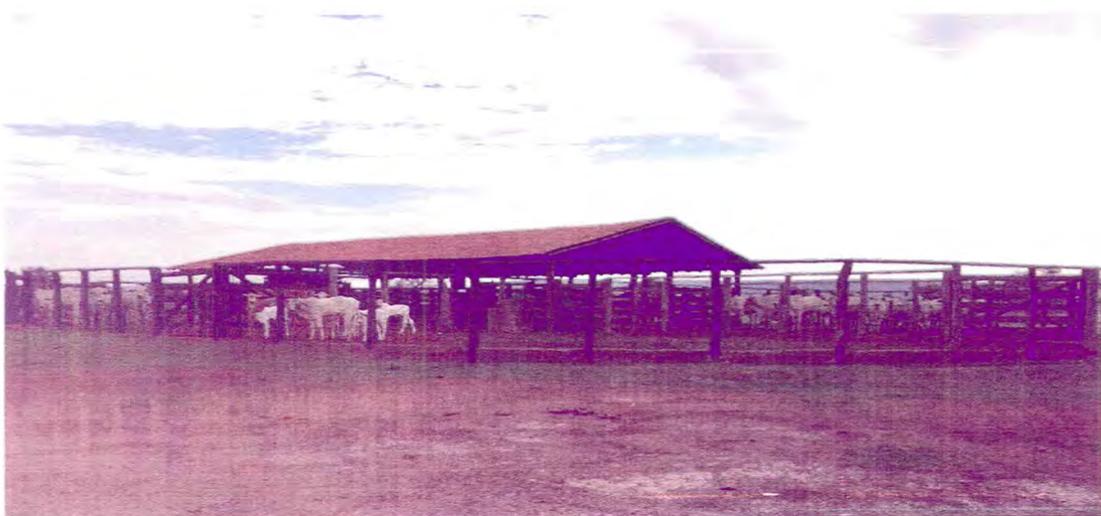
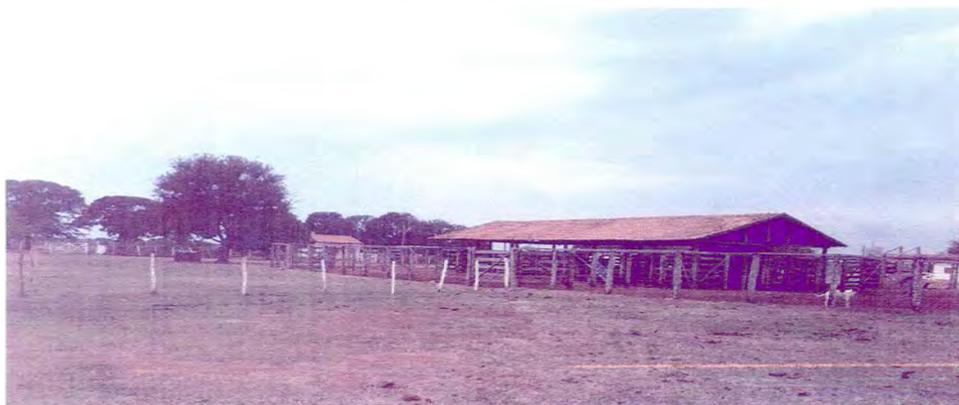
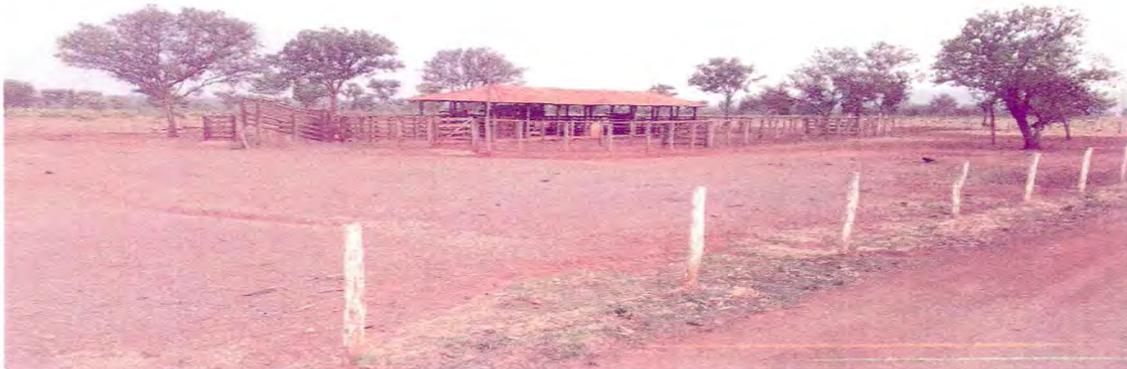
#### CURRAL

Constam de 3 unidades construídas em estrutura de madeira, com piso em concreto e cobertura em telha de cerâmica, onde se encontram: tronco, brete para balança eletrônica, apartador, embarcador um tanque de água para limpeza de utensílios e armário para guarda destes utensílios.

Há balança fixa em apenas 2 dos 3 currais existentes.

Estado de Conservação: bom

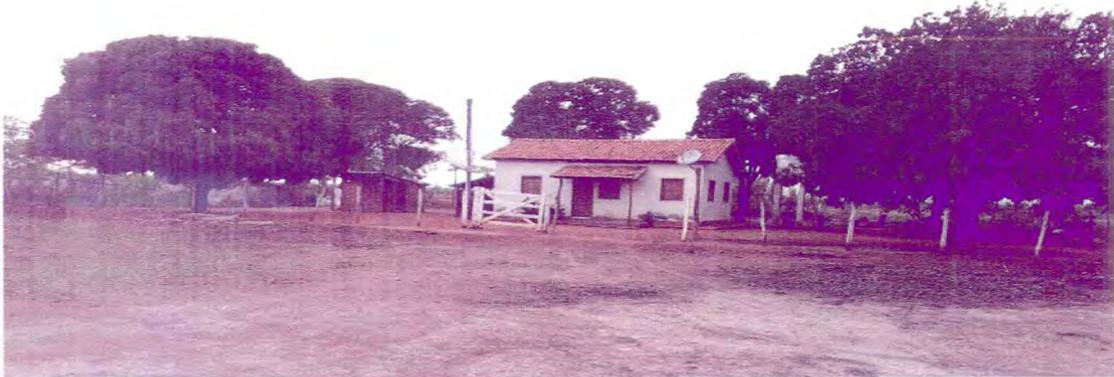
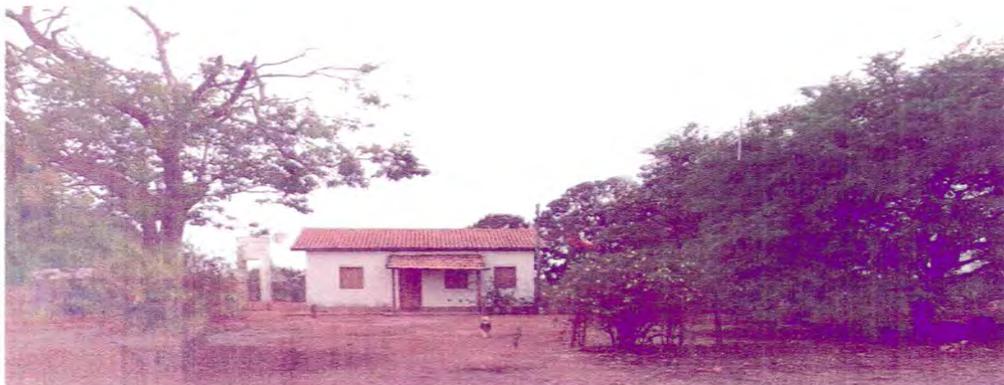
CASA DE COLONO

Consta de 8 unidades em alvenaria, cobertura em telha cerâmica, apoiada em estrutura de madeira composta de sala, cozinha, 3 quartos, banheiro e varanda.

Idade: 10 anos  
Pé Direito: 3 metros  
Estado de Conservação: bom  
Área Construída: 120m<sup>2</sup>

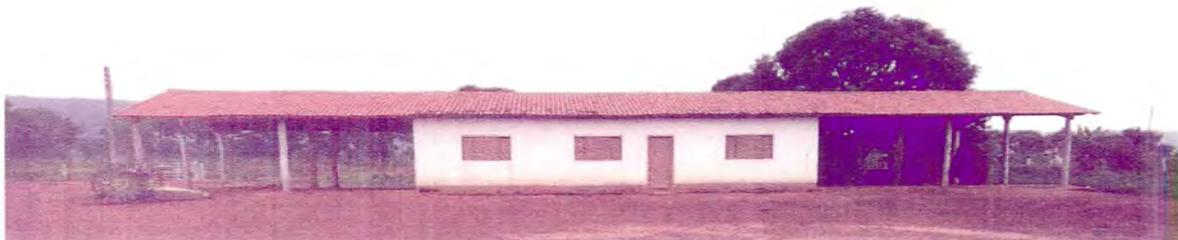
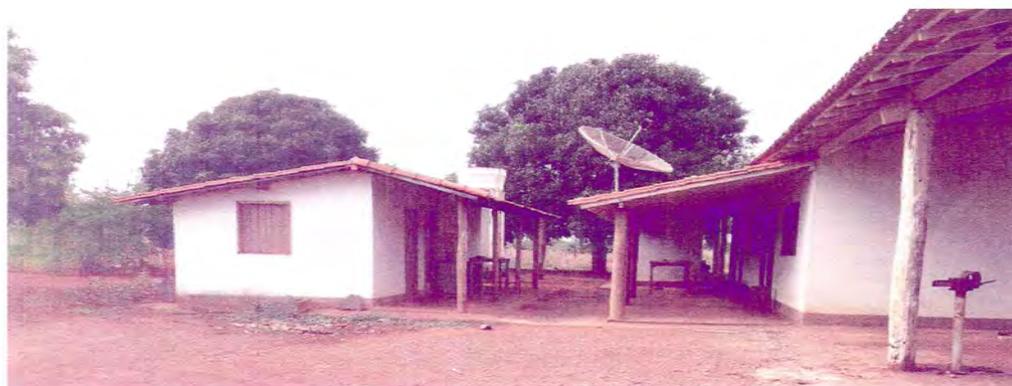
### ALOJAMENTO

Constam de 3 unidades, com estrutura de alvenaria, cobertura de telhas de cerâmica, apoiada em estrutura de madeira, composta de sala, 8 dormitórios, cozinha e banheiro.

Piso: cerâmica  
Parede: massa desempenada + tinta látex  
Esquadrias e Portas: ferro  
Padrão Construtivo: casa padrão econômico  
Idade: 10 anos  
Pé Direito: 3 metros  
Estado de Conservação: regular  
Área Construída: 200 m<sup>2</sup>

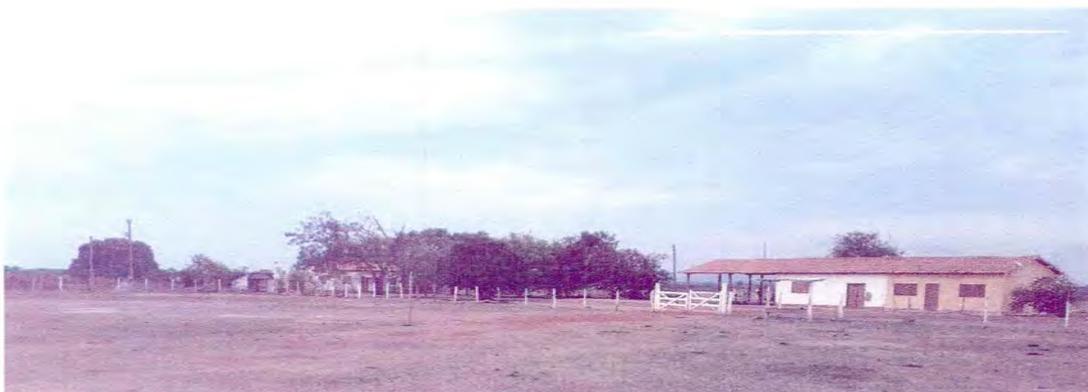
### GALPÃO

Constam de 3 unidades, com estrutura de alvenaria, cobertura de telhas de cerâmica, apoiada em estrutura de madeira composto de parte externa para guarda de equipamento, vão livre interno para acondicionar sal, adubo e sementes etc, um escritório e banheiro.

Piso: cerâmica  
Parede: massa desempenada + tinta látex  
Esquadrias e Portas: ferro  
Padrão Construtivo: casa padrão econômico  
Idade: 10 anos  
Pé Direito: 4 metros  
Estado de Conservação: regular  
Área Construída: 220 m<sup>2</sup>

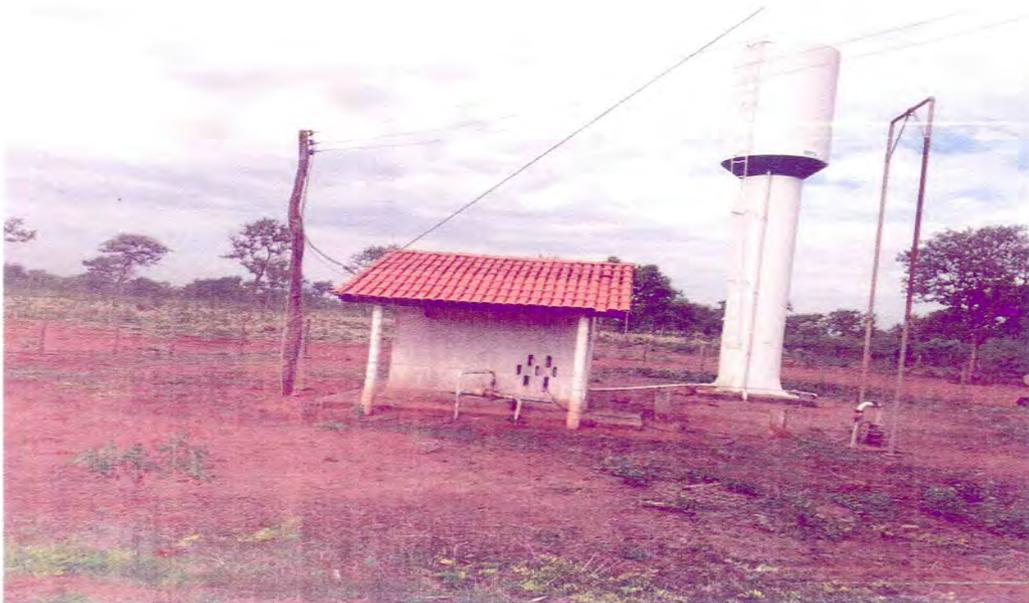
CASA DE BOMBA

Consta de 2 unidades, com estrutura de alvenaria e cobertura de telhas cerâmicas.

Piso: cerâmica,  
Paredes: massa grossa + tinta látex  
Portas: ferro  
Padrão Construtivo: casa padrão rústico  
Idade: 10 anos  
Pé Direito: 3 metros  
Estado de Conservação: regular  
Área Construída: 2,5 m<sup>2</sup>

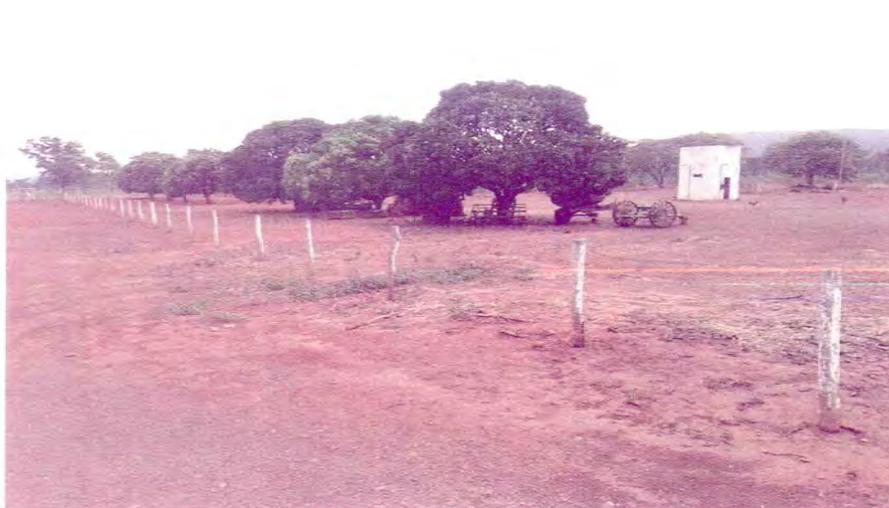
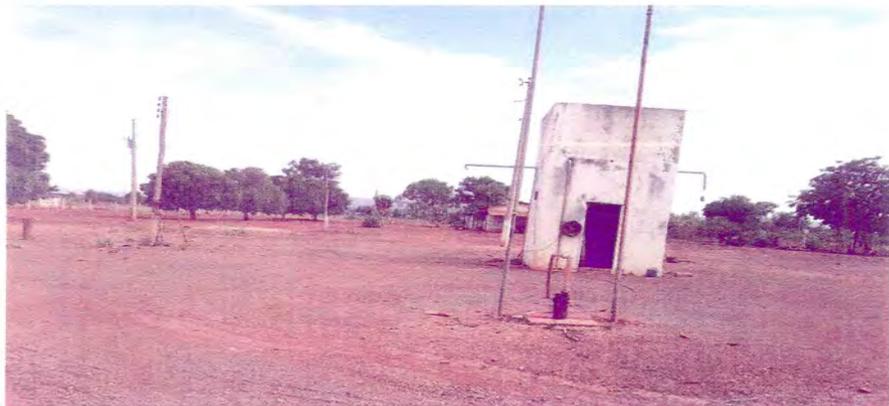
POÇO ARTESIANO

Constam de 5 unidades para captação de água para consumo animal e humano com profundidade variando entre 70 e 140 metros, vazão média aproximada de 20.000 litros/hora.

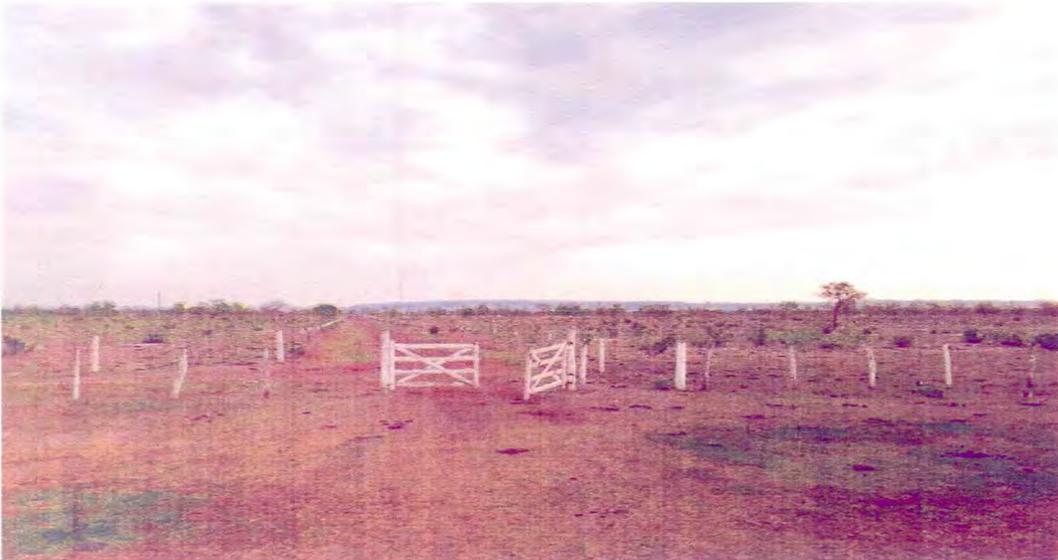
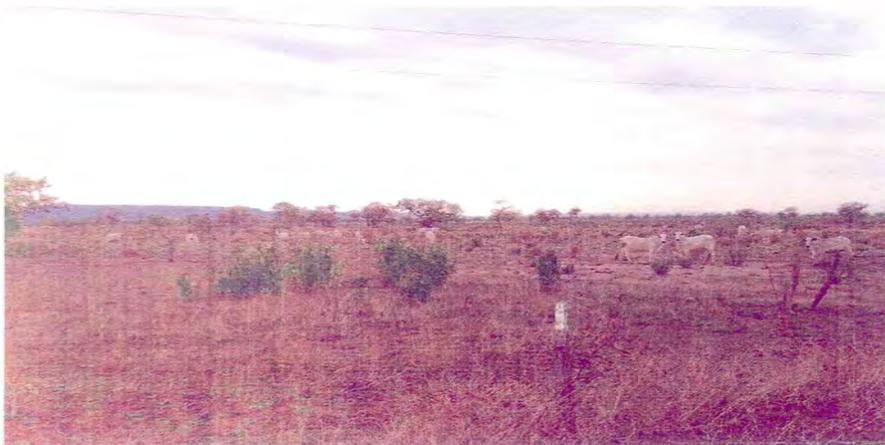
CERCAS

Consta de cercas compostas de mourões de madeira e linhas de arame liso galvanizado (3 fios) para cercas o perímetro do imóvel bem e individualização de áreas de pastagens.

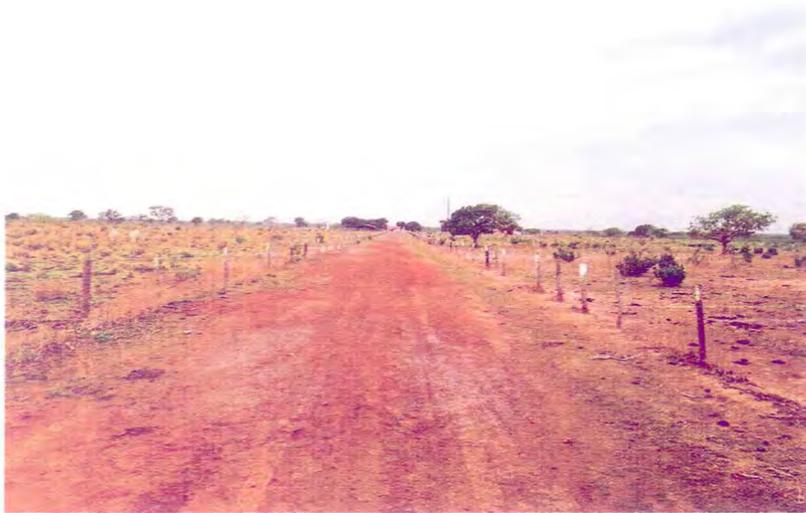
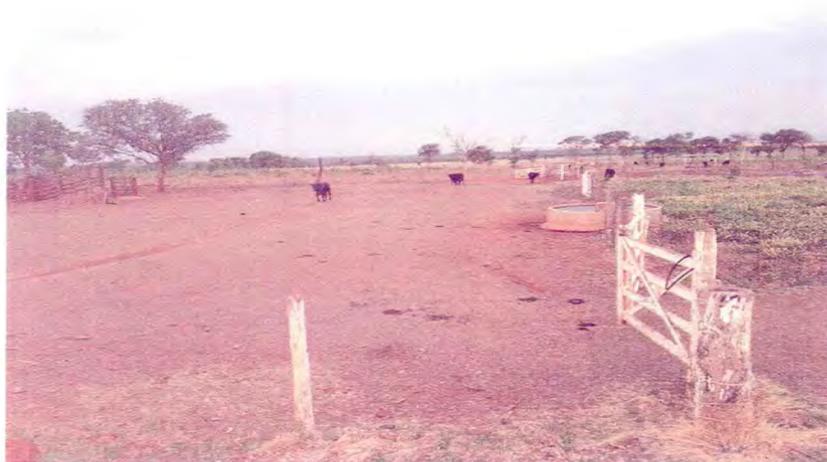
OUTRAS BENFEITORIAS

A propriedade possui estradas e caminhos internos com boa trafegabilidade ao longo do ano, rede de distribuição de água e energia elétrica, bebedouros de 5.000 litros e coxos de sal em todos os pastos.
